# 1. Caractérisation du site de prélèvement d'eau

## 1.1 Description du site de prélèvement et l'installation de production d'eau potable

ANALYSE DE VULNÉRABILITÉ DE LA SOURCE D'EAU POTABLE DU LAC DUFAULT

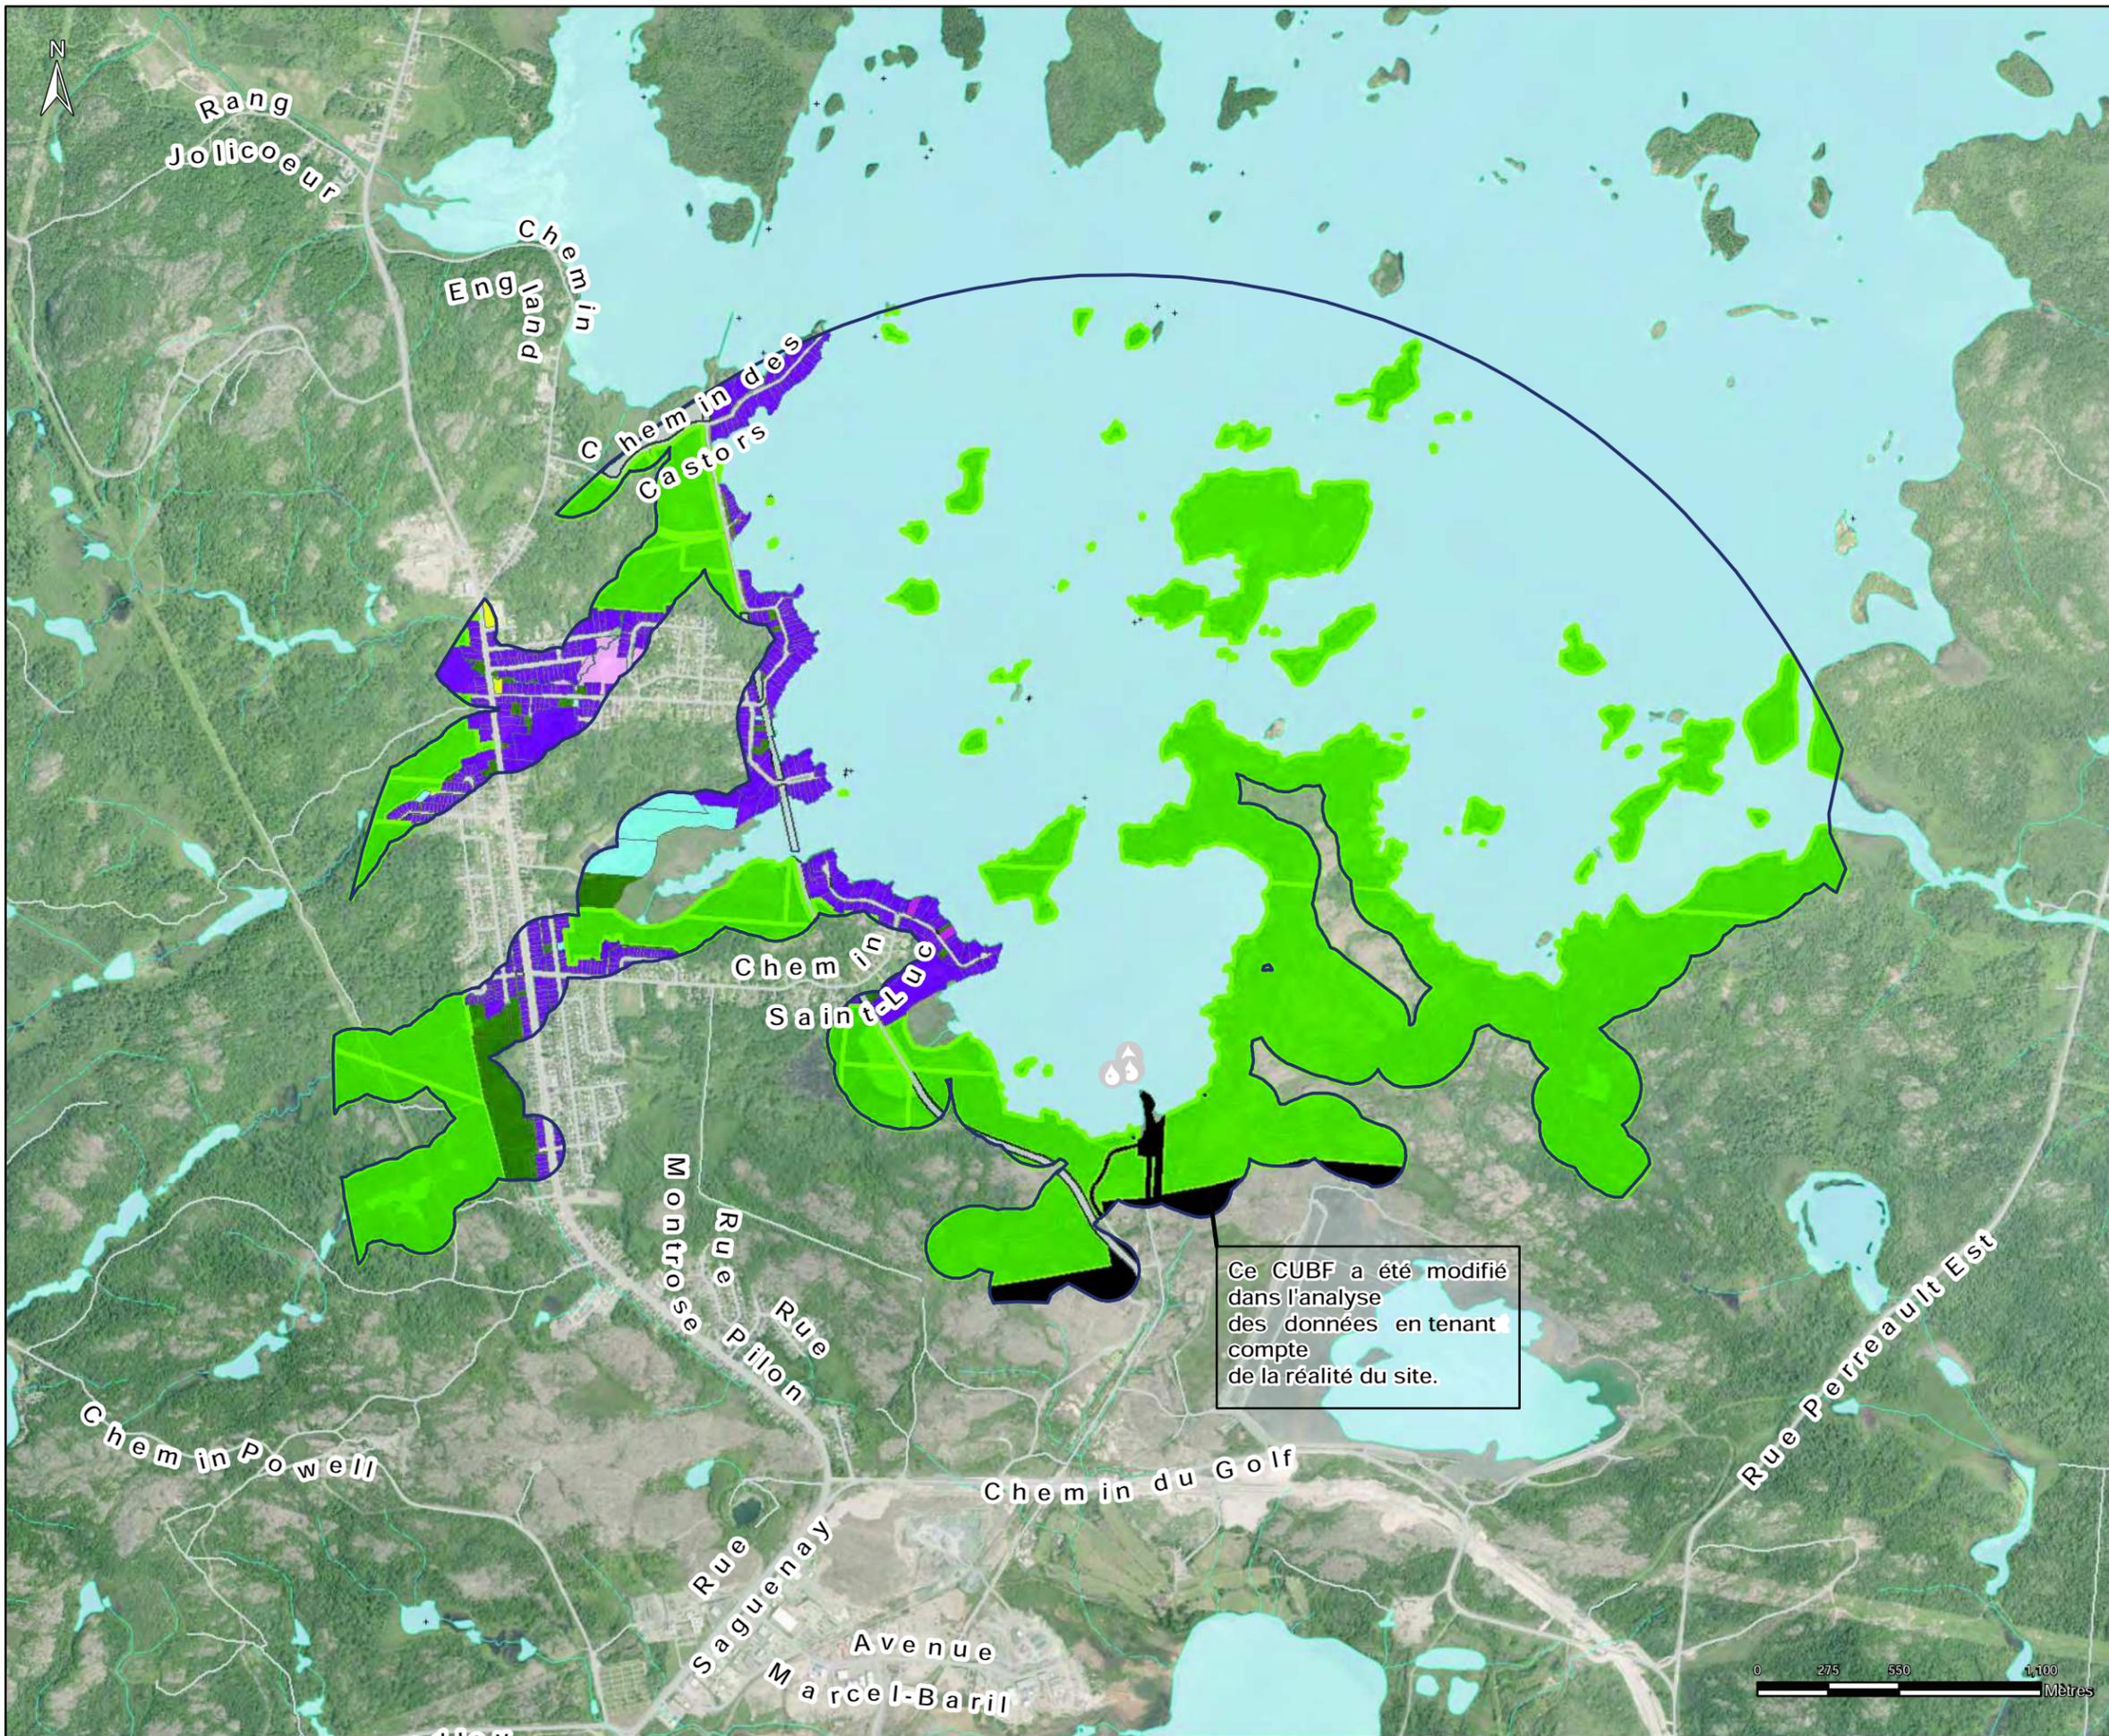
**Usage prédominant**

Méthode 2	Faible	4% de la superficie utilisée pour les secteurs d'activités industrielles, commerciales ou agricoles sur les bandes de terre de 120 m comprises dans l'aire de protection intermédiaire
